# 検査リスト

油圧ショベル (クローラ式)
特定自主検査記録表

## ZX490LCH-6 特別巡回サービス報告書

機種	号機	稼働HR	経年	点検実施日	納入年月
JAGA3 : ZX490LCH-6	061589	1362	2年10ヶ月	2024/08/23	2021/09/29
お客様管理No.		特定自主検査期限		稼働地	
				宮城県多賀城市明月2丁目3

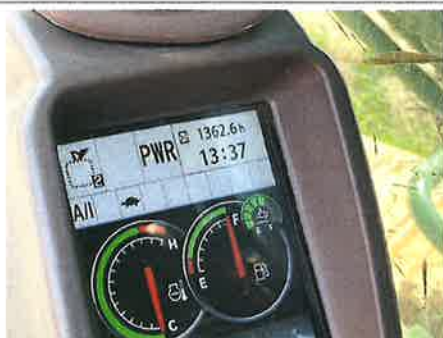
次回オイル交換まで残り283HRです。

◎ : アワーメータ

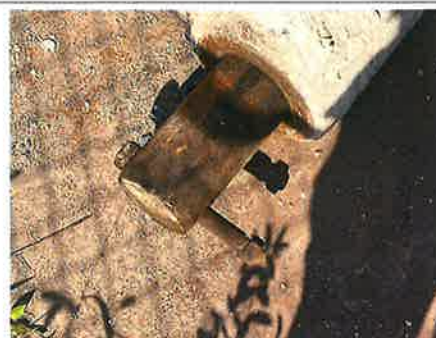
× : フロント アーム

バケットピンダブルナット欠品

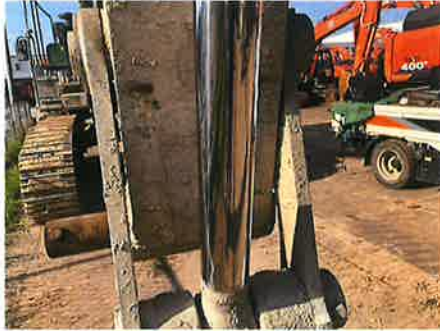
○ : フロント バケットシリンダ

バケットシリンダー良好でした。

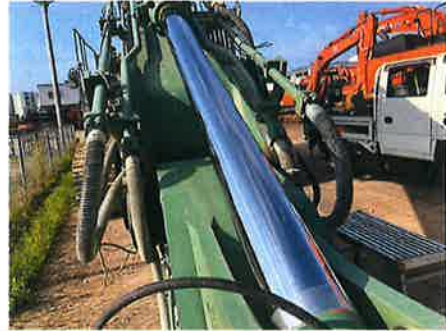
○ : フロント アームシリンダ

アームシリンダー良好でした。

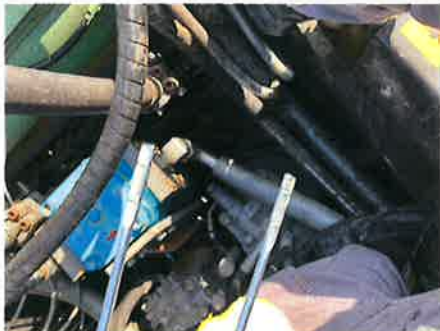
○ : 上部旋回体 旋回装置

旋回ギヤオイル良好でした。

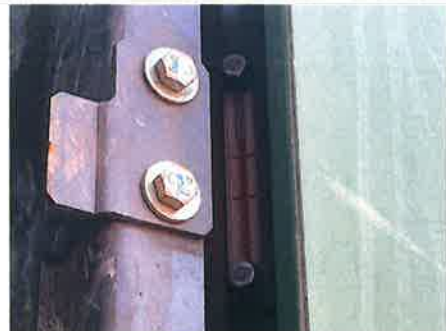
○ : 上部旋回体 作動油タンク・作動油

作動油レベル良好でした。

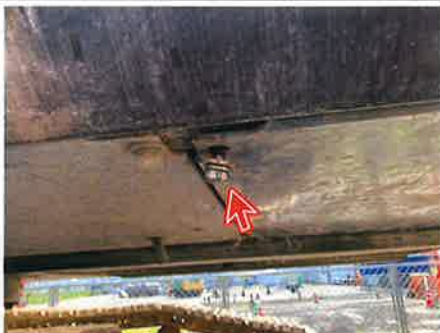
× : 上部旋回体 カバー類

アンダーカバーボルトネジ山修正必要

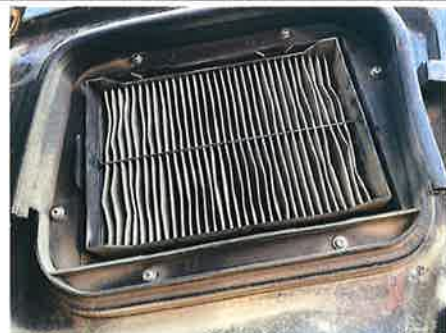
○ : 上部旋回体 その他

エアコンフィルター良好でした。

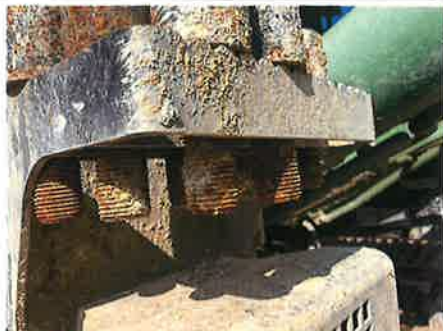
× : 下部走行体 トラックリンク

トラックフレームボルトネジ山腐食

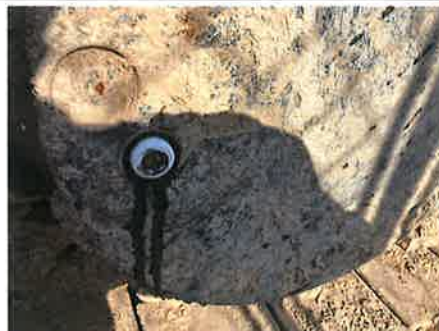
○ : 下部走行体 走行装置

右走行ギヤオイル良好でした。

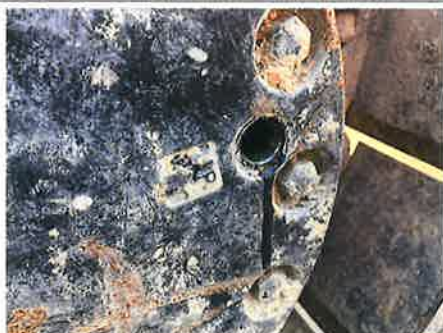
○ : 下部走行体 走行装置

左走行ギヤオイル良好でした。

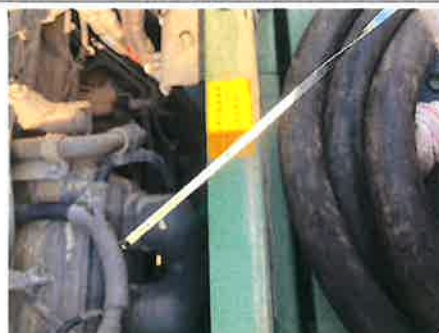
○ : エンジン エンジンオイル

エンジンオイル良好でした。

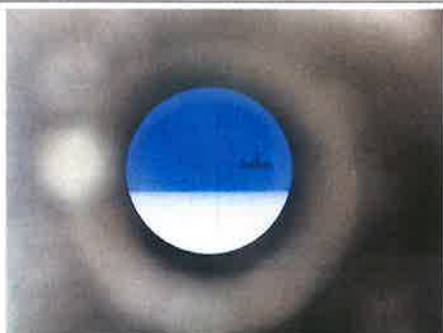
○ : エンジン バッテリー

バッテリー比重良好でした。

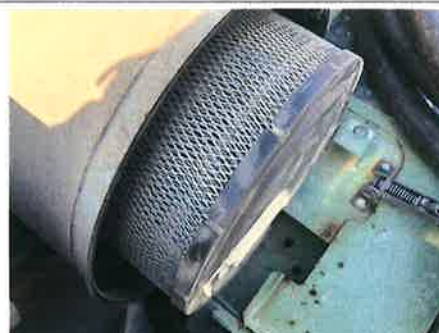
○ : エンジン エアクリーナ

エアエレメント良好でした。

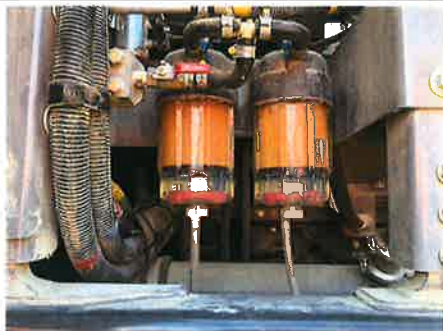
◎ : エンジン 燃料ライン

燃料ライン良好でした。

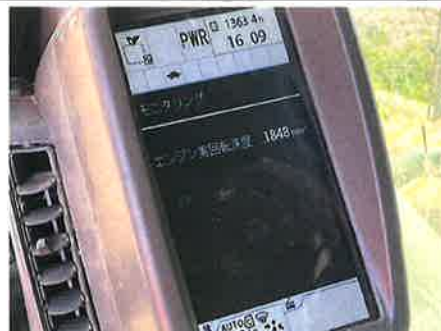
◎ : エンジン その他

エンジンフル回転数

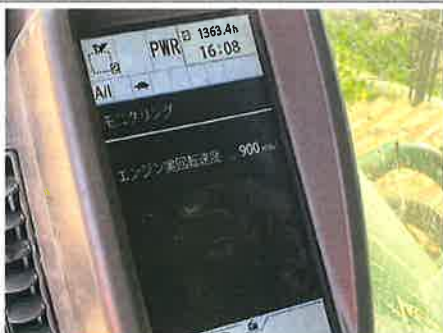
◎ : エンジン その他

エンジンアイドリング回転数

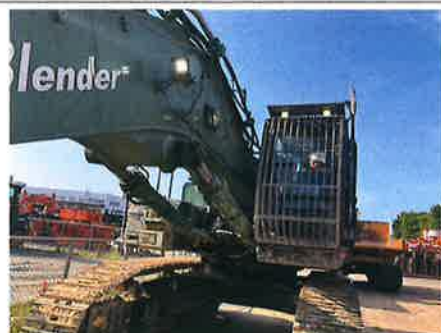
◎ : 安全装置 灯火装置

作業灯良好でした

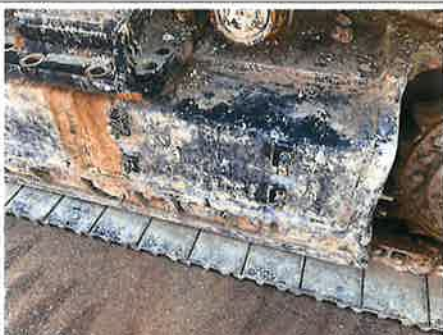
× : 安全装置 昇降装置・手すり

ステップボルトネジ山腐食、ボルト欠品3本

排気装置	51	★★酸化炭素等発散防止装置	触媒等の緩み、損傷、排気温度警告装置の配線緩み、損傷、排ガス 減少装置のホース、パイプの緩み、損傷	目視、聴診、レンチ等	✓			
事業者への等	次回特定自主検査実施年月 令和7年 8月							
	日常、月例点検を実施され不具合事項を解消し、常に良好な状態での稼働をお願い致します。							
	取扱説明書の交換タイミングなどを御確認いただきホース類など定期的な消耗部品の交換をお願いします。							
	機械の安全に関わる重要部分の不具合が確認されました。労働災害防止の為、至急修理をお願い致します。							
	補修完了後、標章の貼付をお願いします。(労働安全衛生規則171条、169条の2)							
	昇降ステップボルトが欠品しております。ステップが外れ、昇降時転落する恐れがあり取り付けが必要。 (NO.43)							
補修等の措置内容								
照合No	補修箇所及び不具合状況			補修年月日	補修実施内容			
17	ブーム、アーム、バケット、リンク							
	アーム先端ピンロックボルトのナット欠品							
34	下部架台フレーム、ブラケット							
	走行左サイドフレームボルト腐食							
43	昇降設備、滑り止め							
	ステップ取付ボルト2本欠品							
40	アンダーカバー							
	ポンプ室アンダーカバーボルト変形							
備考	1. 検査の結果、異常のないものは、検査結果欄の良に、また異常なものは不良の欄に「✓」印の記号を記載する。 2. 検査結果が異常なものについては、検査内容、検査方法欄の該当項目を○で囲む。 3. 検査内容に*印が付けられた項目は、関連機能が正常であれば検査を省略できる。省略した場合は*印を○で囲む。 4. 検査の結果、補修等を行った場合は、補修内容欄に右の記号に従って記載する。また補修内容等の詳細説明を要するものについては、補修等の措置内容欄に記載する。 5. ★印は「安衛法」と「建設業に係る特定特殊自動車排出ガスの抑制を図るための指針」との共通検査項目であり、★★印は同指針のみの検査項目である。

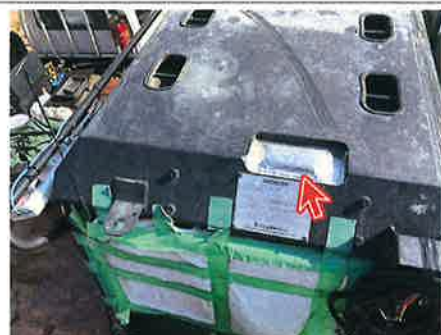
× : その他

GPSアンテナ取り外し中
